**INSTITUTO DE GEOLOGÍA Y GEOFÍSICA
IGG – CIGEO**

**MAESTRÍA CENTROAMERICANA EN EVALUACIÓN DE RIESGOS
Y REDUCCIÓN DE DESASTRES
III CICLO**

**“PLAN DE GESTIÓN DE RIESGOS ANTE DESLIZAMIENTOS CON ENFOQUE EN
ORDENAMIENTO TERRITORIAL EN EL MUNICIPIO DE PUEBLO NUEVO, ESTELÍ”**

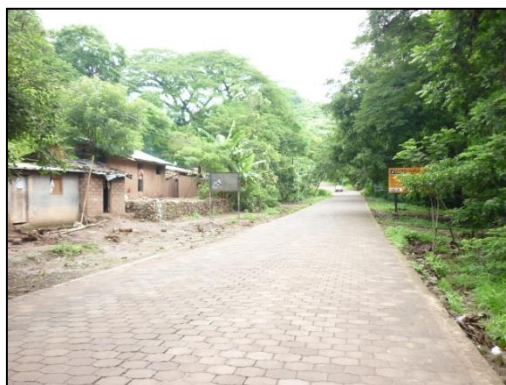
Figura 2. Camino colector principal.

El municipio cuenta con una red vial de 181.90 kilómetros de caminos, de estos la mayor cantidad están en mal estado. Su principal vía de acceso hacia la Carretera Panamericana, su colector principal, es una vía adoquinada hasta el casco urbano, se encuentra en buena condición en el tramo adoquinado, el resto se encuentra en estado regular. (Figura 2).

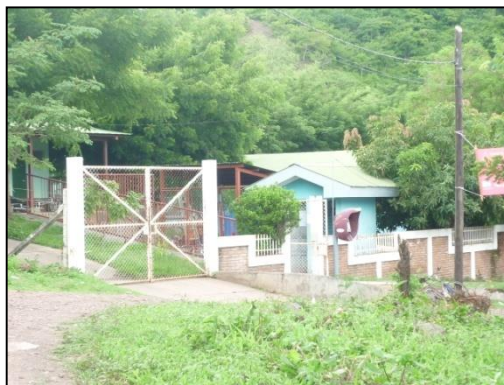
Figura 3. Acceso al centro de salud.

En la figura 3 se muestra el centro de salud municipal, el cual está ubicado en el barrio Bayron Jiménez del casco urbano y cuenta con 15 camas.

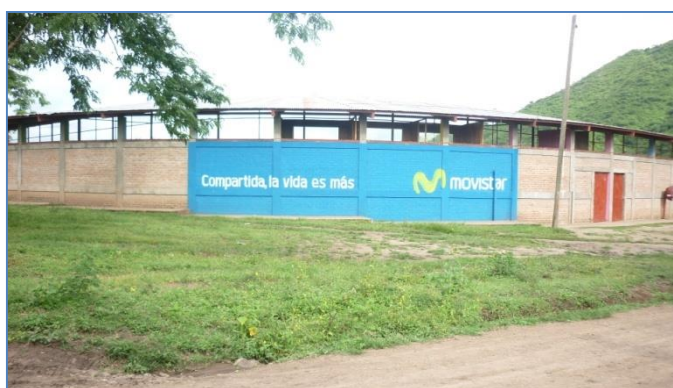
Figura 8. Estadio municipal de béisbol.

El municipio cuenta con un estadio de béisbol que se localiza entre los barrios la Fuente y Loma Linda en la periferia del área urbana del municipio, cuenta con una estructura de concreto reforzado, techado, con graderías y bancas para los deportistas, baños, cercado en su totalidad con muro de mampostería confinada, utilizando un terreno de aproximadamente 2.5 manzanas. El estado físico de sus instalaciones es en general satisfactorio. Este estadio da servicio a nivel municipal y departamental. (Figura 8).

También se considera como zona para recreación, ya que se encuentra ubicado el estadio municipal de beisbol (Figura 8).

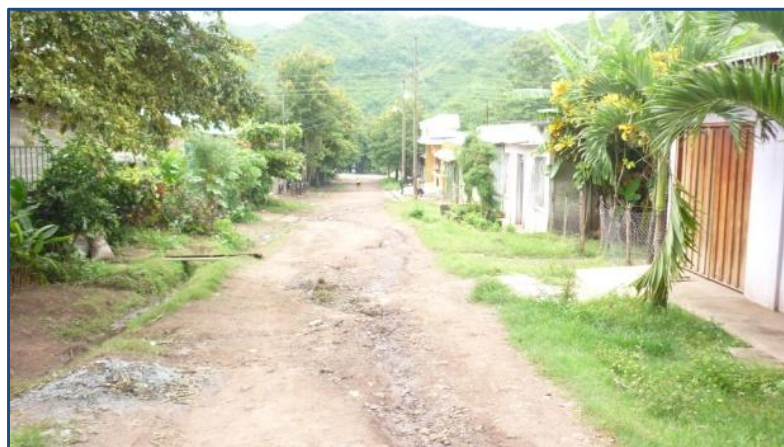
En algunas calles han hecho zanjas para que el agua circule durante períodos lluviosos y evitar que entre a las viviendas.

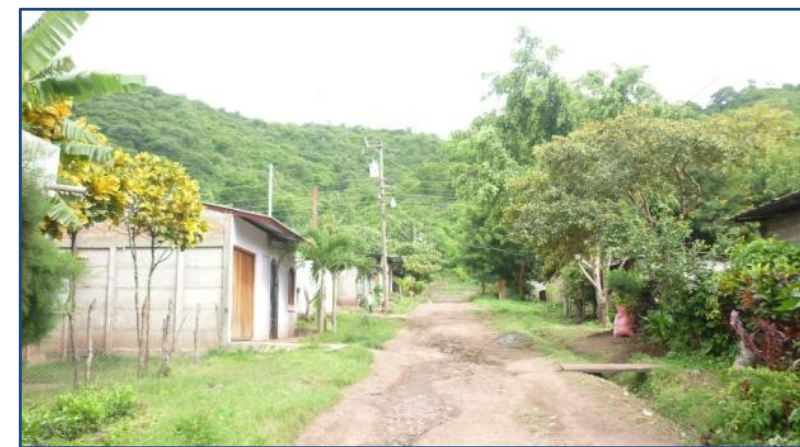
Las calles son estrechas, no tienen revestimiento y tampoco tienen señalización vial.

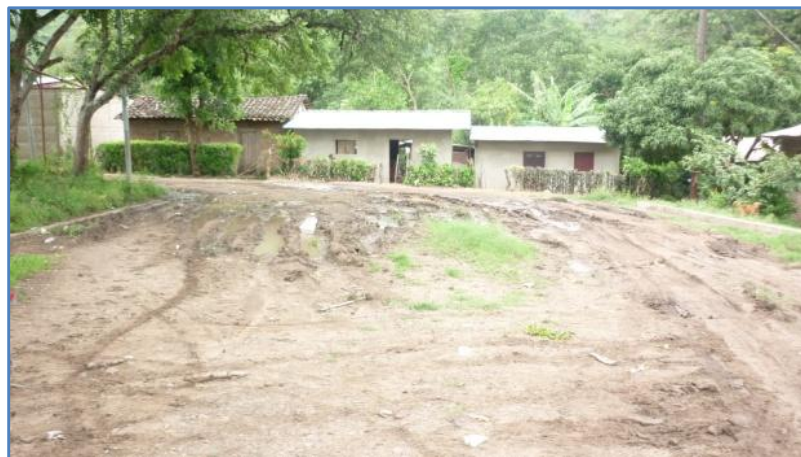
El 20% tiene regular accesibilidad y el 80% mal accesibilidad, debido a que las calles no están adoquinadas.

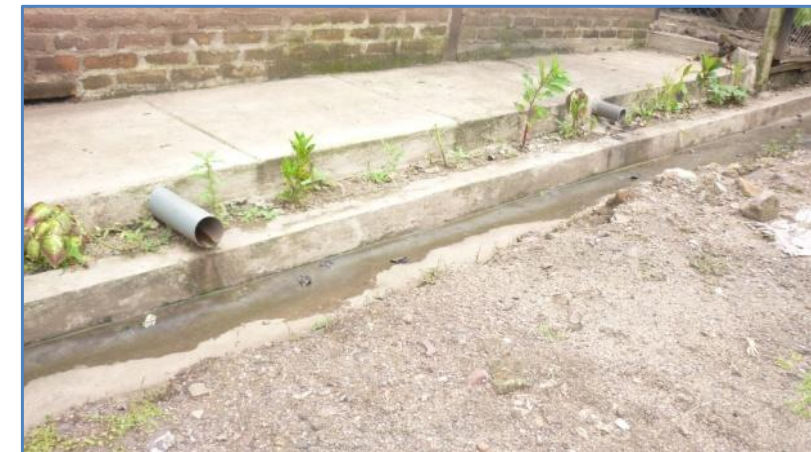
Existen cunetas como medio para que las aguas pluviales circulen, estas son de concreto o piedra bolón con concreto.

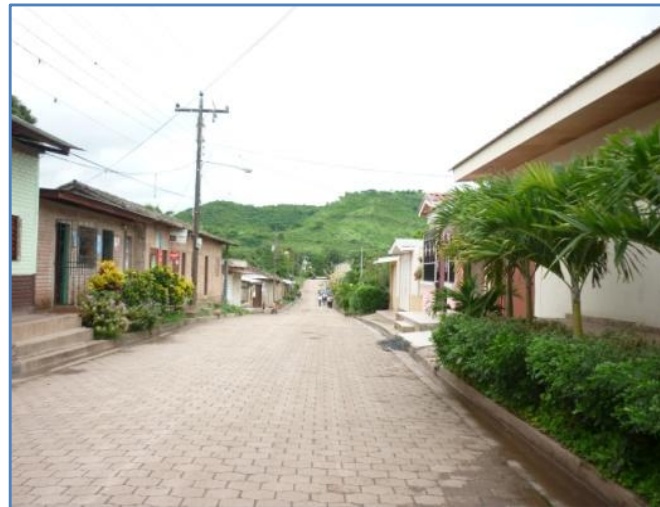
El barrio Saul Tercero pertenece a los Distritos 1, 2, 4 y 5. Los materiales utilizados para el cerramiento de las viviendas han sido bloques, taquezal, adobe y ladrillo de barro y para el techo láminas de zinc y tejas. Las viviendas que se ubican en el sector sur del barrio pueden ser afectadas parcialmente por la cercanía a los cauces.

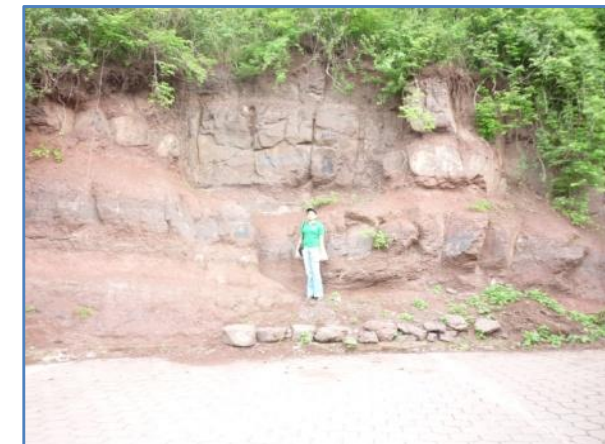
Las viviendas que se ubican en el sector nor-oeste del barrio se encuentran limitando con un afloramiento de roca, en éste se han ocasionado caídas de bloques con dirección hacia las viviendas.

Amenazas en la zona: Las viviendas que se ubican en el sector nor-oeste del barrio se encuentran limitando con un afloramiento de roca, en el que se han producido caídas de bloques pequeños, pero no ha ocasionado mayor daño. (Mapa 9).

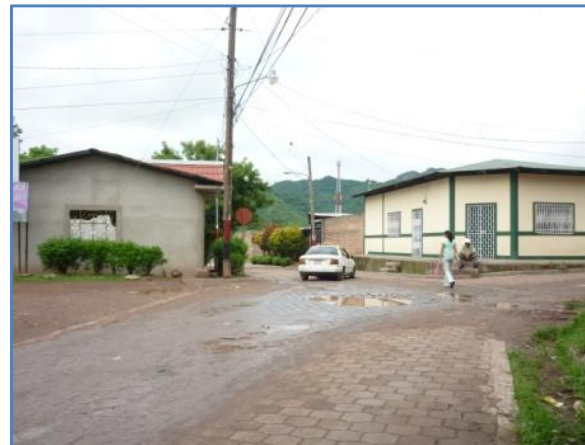
Todo el barrio es accesible, las calles están adoquinadas y en general están en buen estado, a excepción de algunas como la que se muestra en la foto. Las calles tienen señalización vial.

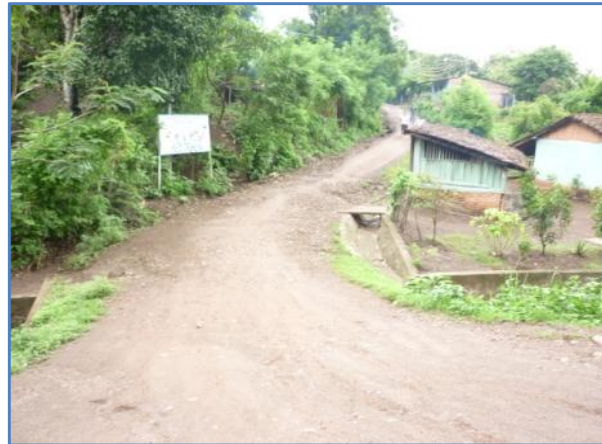
La accesibilidad durante el verano es buena, siendo lo contrario en invierno dado que las calles no están adoquinadas y el acceso al barrio puede ser interrumpido por la crecida del cauce que intersecta el puente de la entrada.

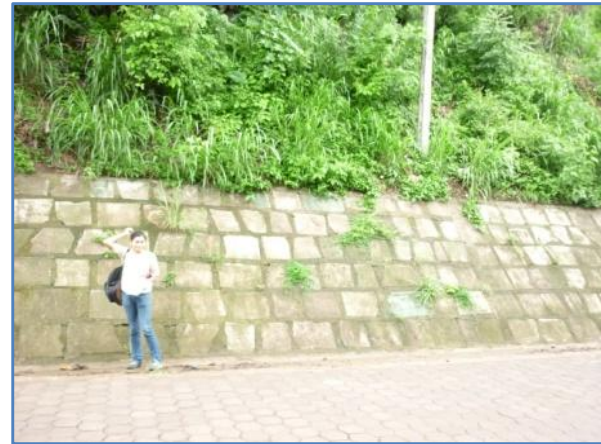
El camino de acceso es de jerarquía Colector Principal, contiguo a este existen muros de contención contruidos de losetas.

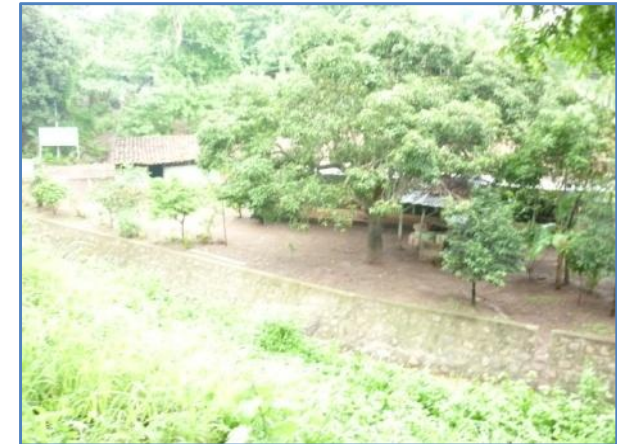
En el acceso del barrio se extiende el cauce que proviene del río Quebrada Arriba.

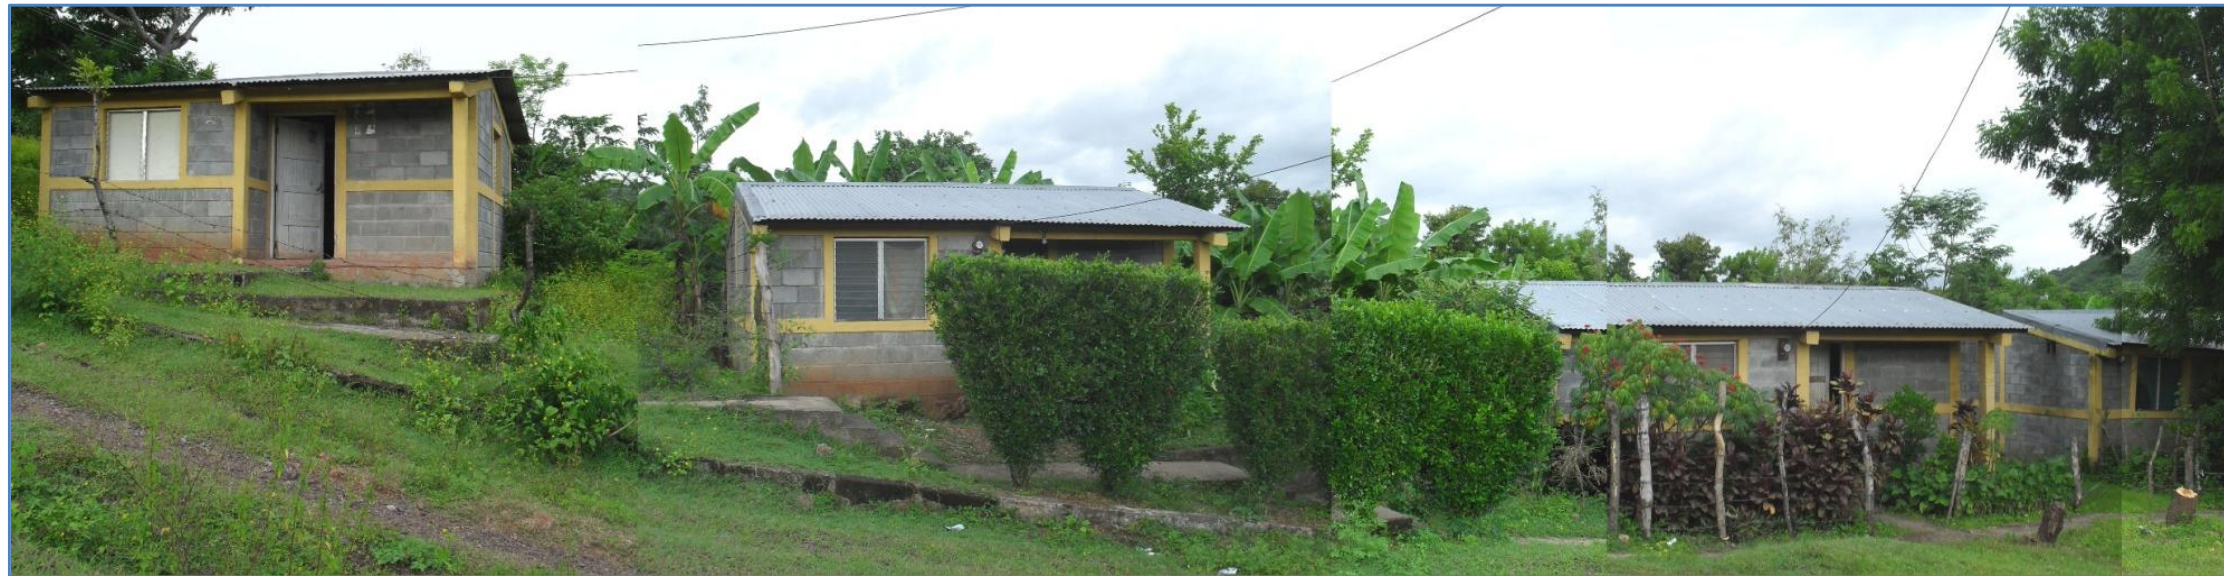
El material utilizado en las viviendas es bloque de concreto (sistema mampostería confinada). La cubierta de techo empleada en las viviendas es zinc ondulado.

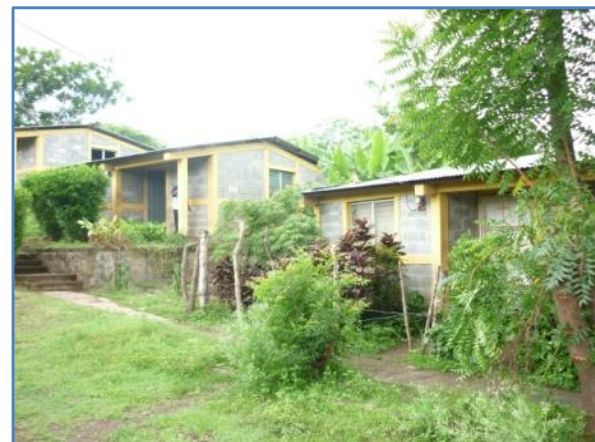
Algunas viviendas que se localizan en el costado norte del barrio han sido afectadas por pequeños derrumbes, por este motivo han construido muros de contención para evitar mayores consecuencias.

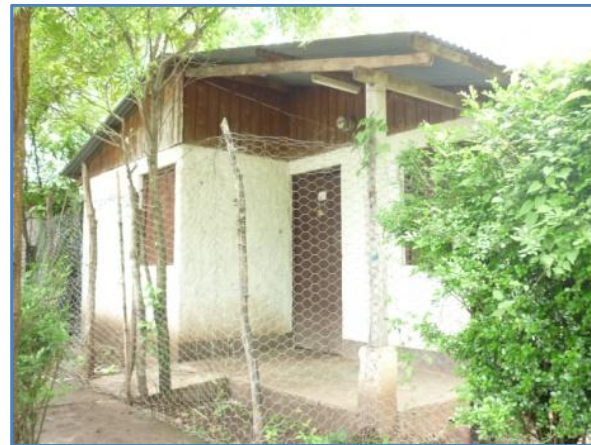
El barrio La Fuente se ubica en el Distrito 3. El material utilizado en las viviendas es bloque de concreto (mampostería confinada). La cubierta de techo empleada en las viviendas es zinc ondulado.

Estas viviendas tienen 13 años de haber sido edificadas. Todas tienen el mismo diseño porque fueron construidas en serie.

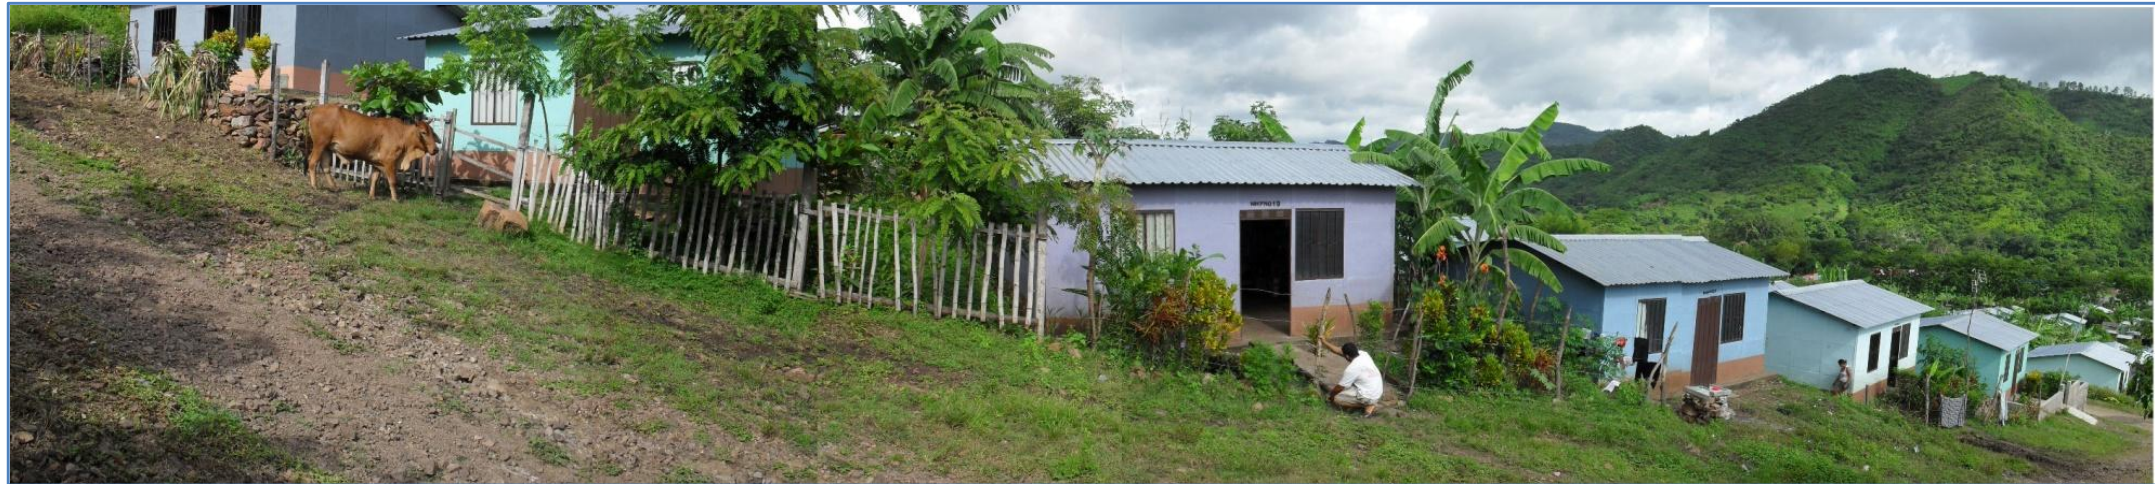
Este barrio está asentado en un sitio conocido como “Cerro de Piedra”. Los problemas de la zona baja radican en la cantidad de escorrentía que reciben y en la cercanía de algunas viviendas con el cauce que queda entre este barrio y el barrio La Fuente. En la zona alta el problema es que están sobre la parte más inclinada y como consecuencia de esto han surgido pequeños “revenidos” de material y han

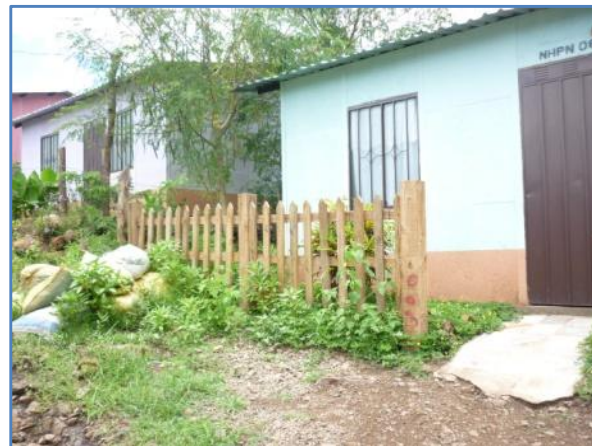
No existen obras de drenaje pluvial. Cuando llueve colocan sacos de arena como medida para retención del agua.

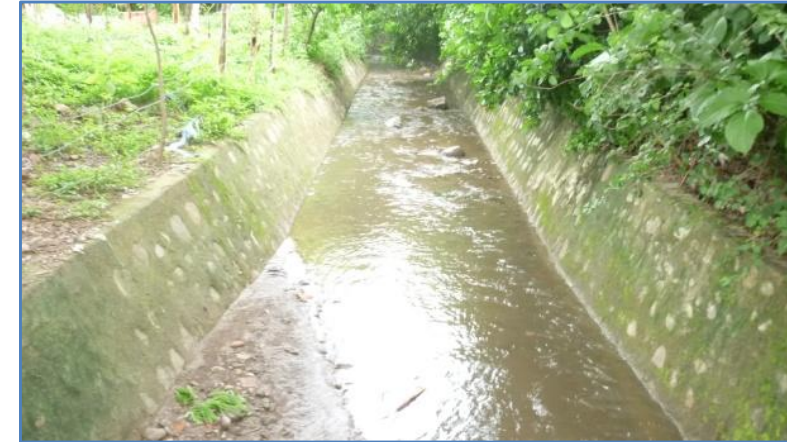
Las viviendas que se encuentran más cercanas al cauce pueden ser afectadas por las crecidas del éste durante el invierno.

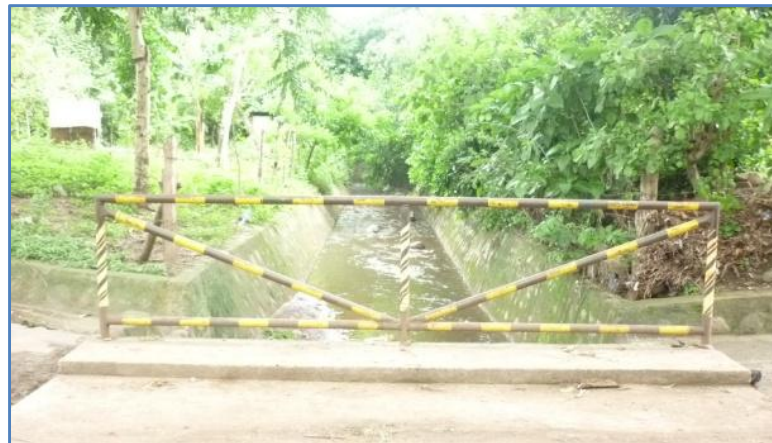
La accesibilidad a este barrio es regular para las viviendas que se ubican antes del cauce, pero irregular para las viviendas que se encuentran al otro lado de este, dado que en invierno se ve afectado.
Las calles no están adoquinadas, a excepción de la calle principal que conduce hacia el puente.
